Estudio Técnico de Patologías Constructivas del Edificio del Instituto de Investigación IMDEA Software, Campus Montegancedo s/n, 28223 – Pozuelo de Alarcón - Madrid.

Cliente: Gerencia IMDEA Software

**Autor: Javier Cort Arce
Arquitecto Superior**

Separata 1 – Análisis Humedades Muro Cámara Bufa Planta Sótano 2

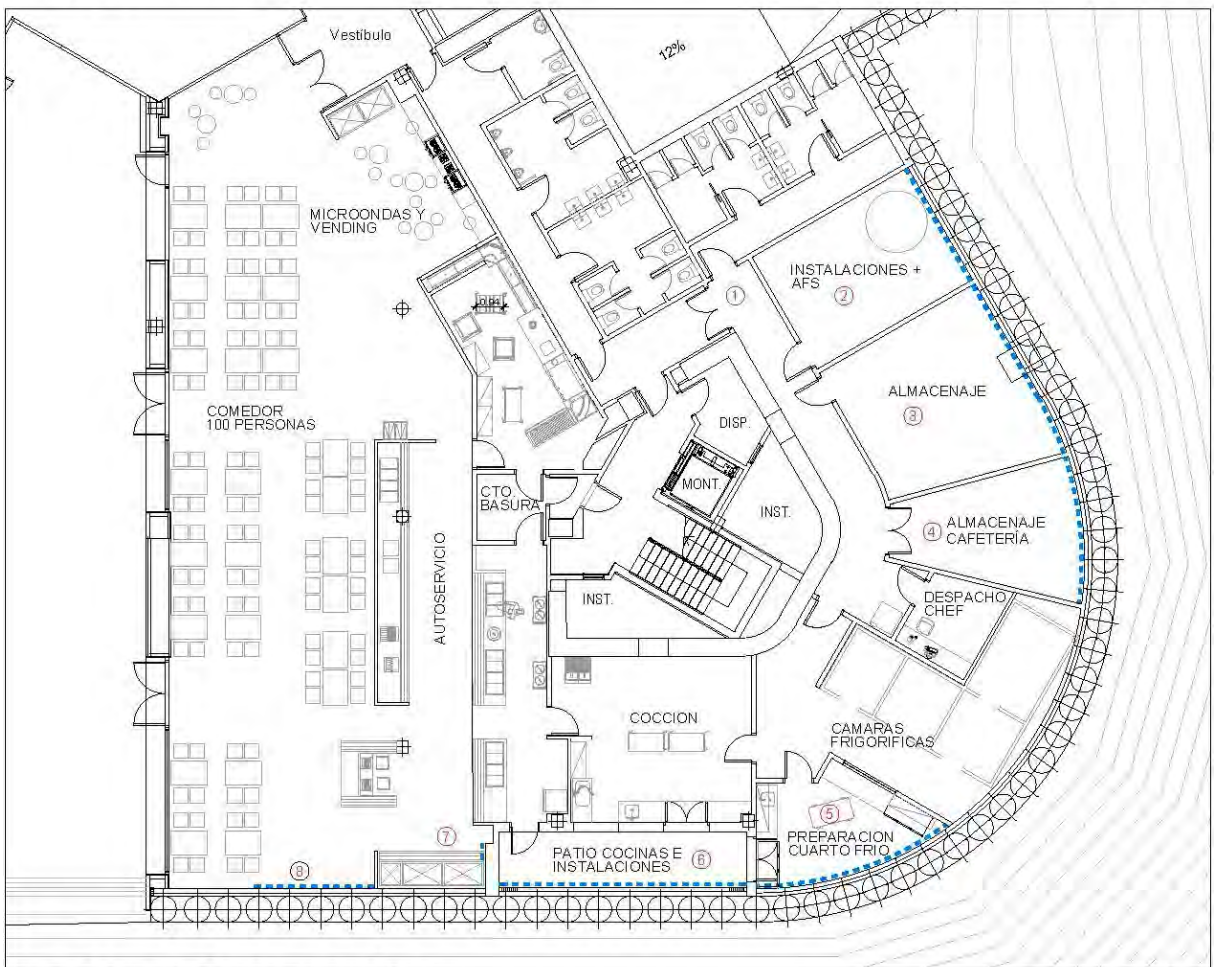
DETALLE PLANTA SOTANO 2

Las humedades detectadas están situadas en el tercio inferior de este muro en la práctica totalidad de su desarrollo, a excepción de aquellas zonas que presentan alicatados en su acabado.

En el plano detalle de la planta sótano 2, a escala 1:250, se ha señalado, con línea gruesa discontinua de color azul, los paramentos de la cámara que presentan humedades y las salas o estancias a las que pertenecen y afectan. Además, se ha indicado mediante numeración correlativa los espacios cuyas imágenes se incluyen seguidamente para permitir una comprensión más completa de los mismos y de la extensión de la deficiencia analizada.

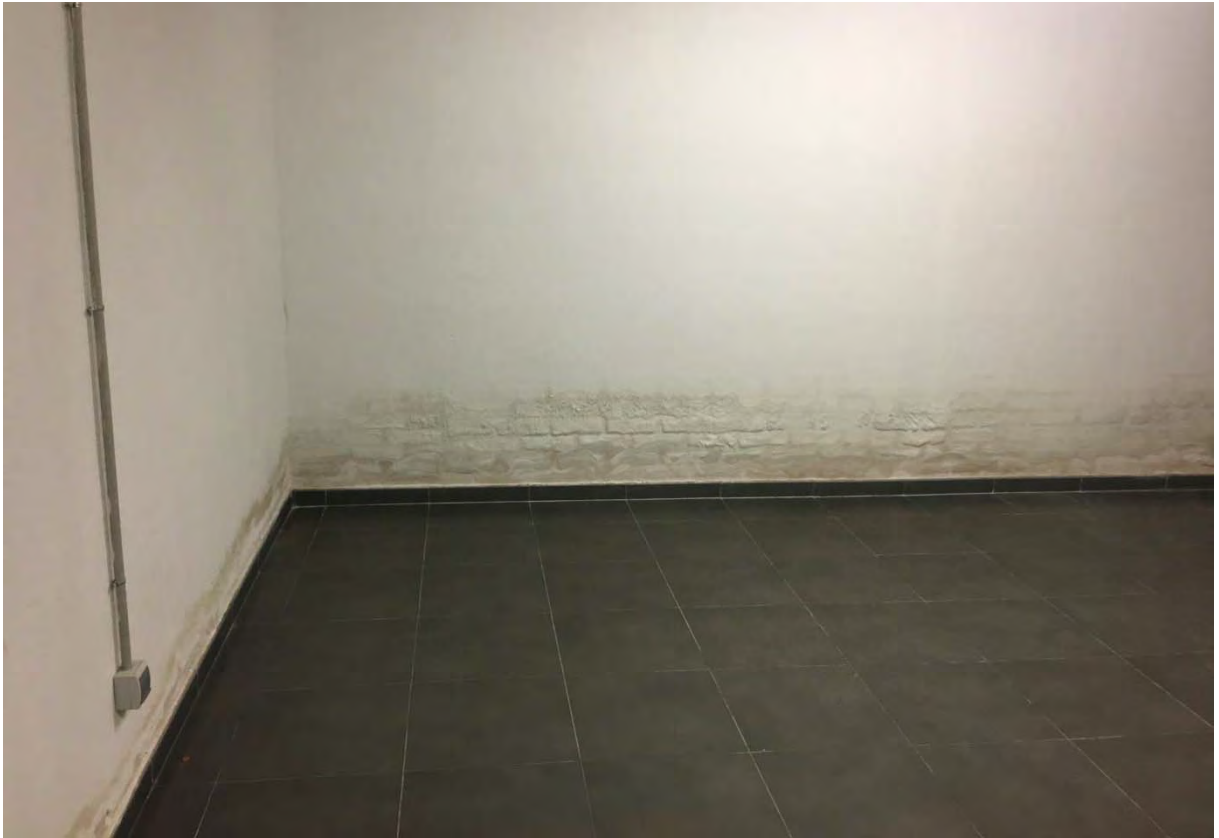
ZONA 3_1 – CUARTO ALMACENAJE.

Las humedades están situadas en el arranque de los muros y presentan continuidad a lo largo del mismo. Alcanzan alturas desde el nivel del suelo de hasta 150 cm en el cuarto almacén de cafetería pero en el resto de estancias sin embargo no superan los 60 cm.

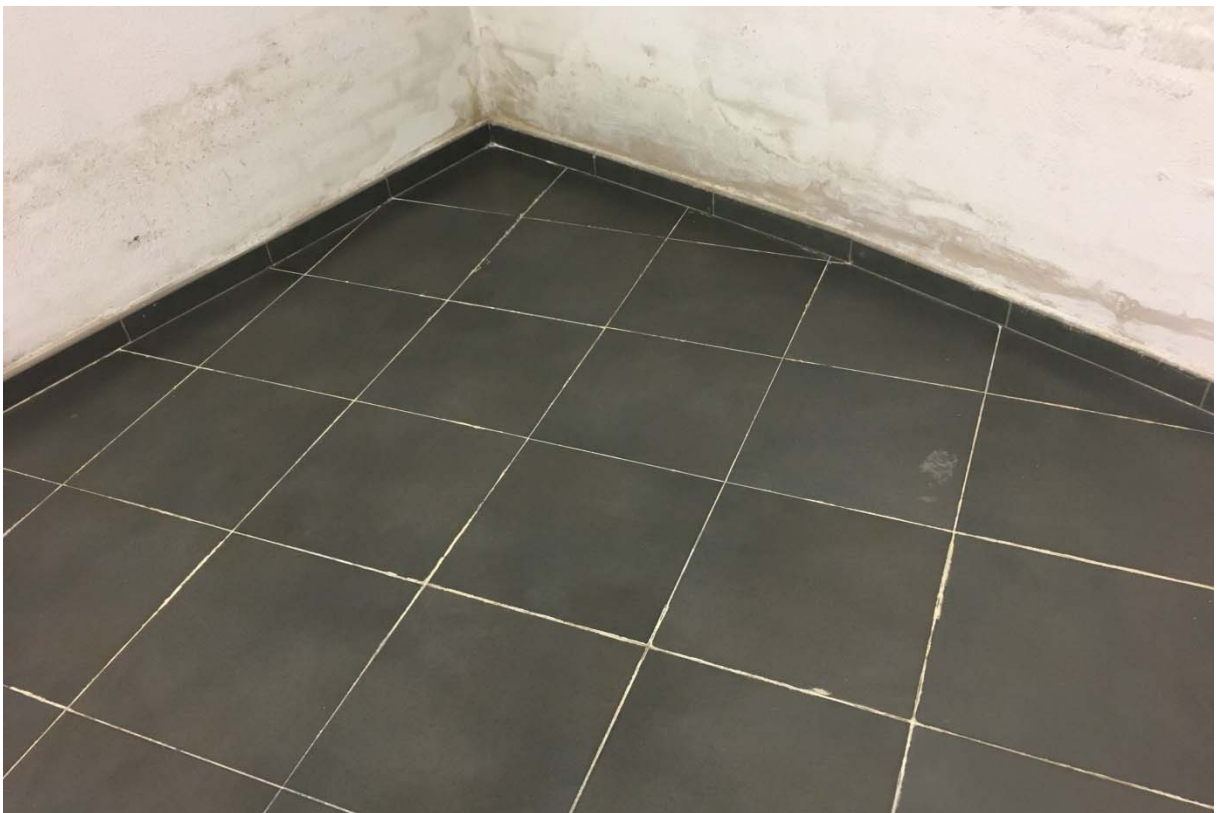
ZONA 4_2 – CUARTO ALMACENAJE CAFETERIA.

Una parte del solado inmediato a los muros más notoriamente afectados (ZONA 4_2 CUARTO ALMACÉN CAFETERÍA) presenta colmatación de humedad en la lechada de sus juntas, lo que

indica que la humedad del trasdós está extendiéndose también a través de la capa superior del forjado sanitario sobre el que se apoya este solado. Por otro lado, viendo que los tabiques paralelos al de la cámara que cierran los almacenes hacia el pasillo que los comunica, también presentan en su base marcas de humedad (ZONA 1 PASILLO CUARTOS DE ALMACENES), cabe pensar que tanto los elementos verticales, tabiques, como los horizontales, forjados, están extendiendo la humedad que recogen en trasdós del muro pantalla.

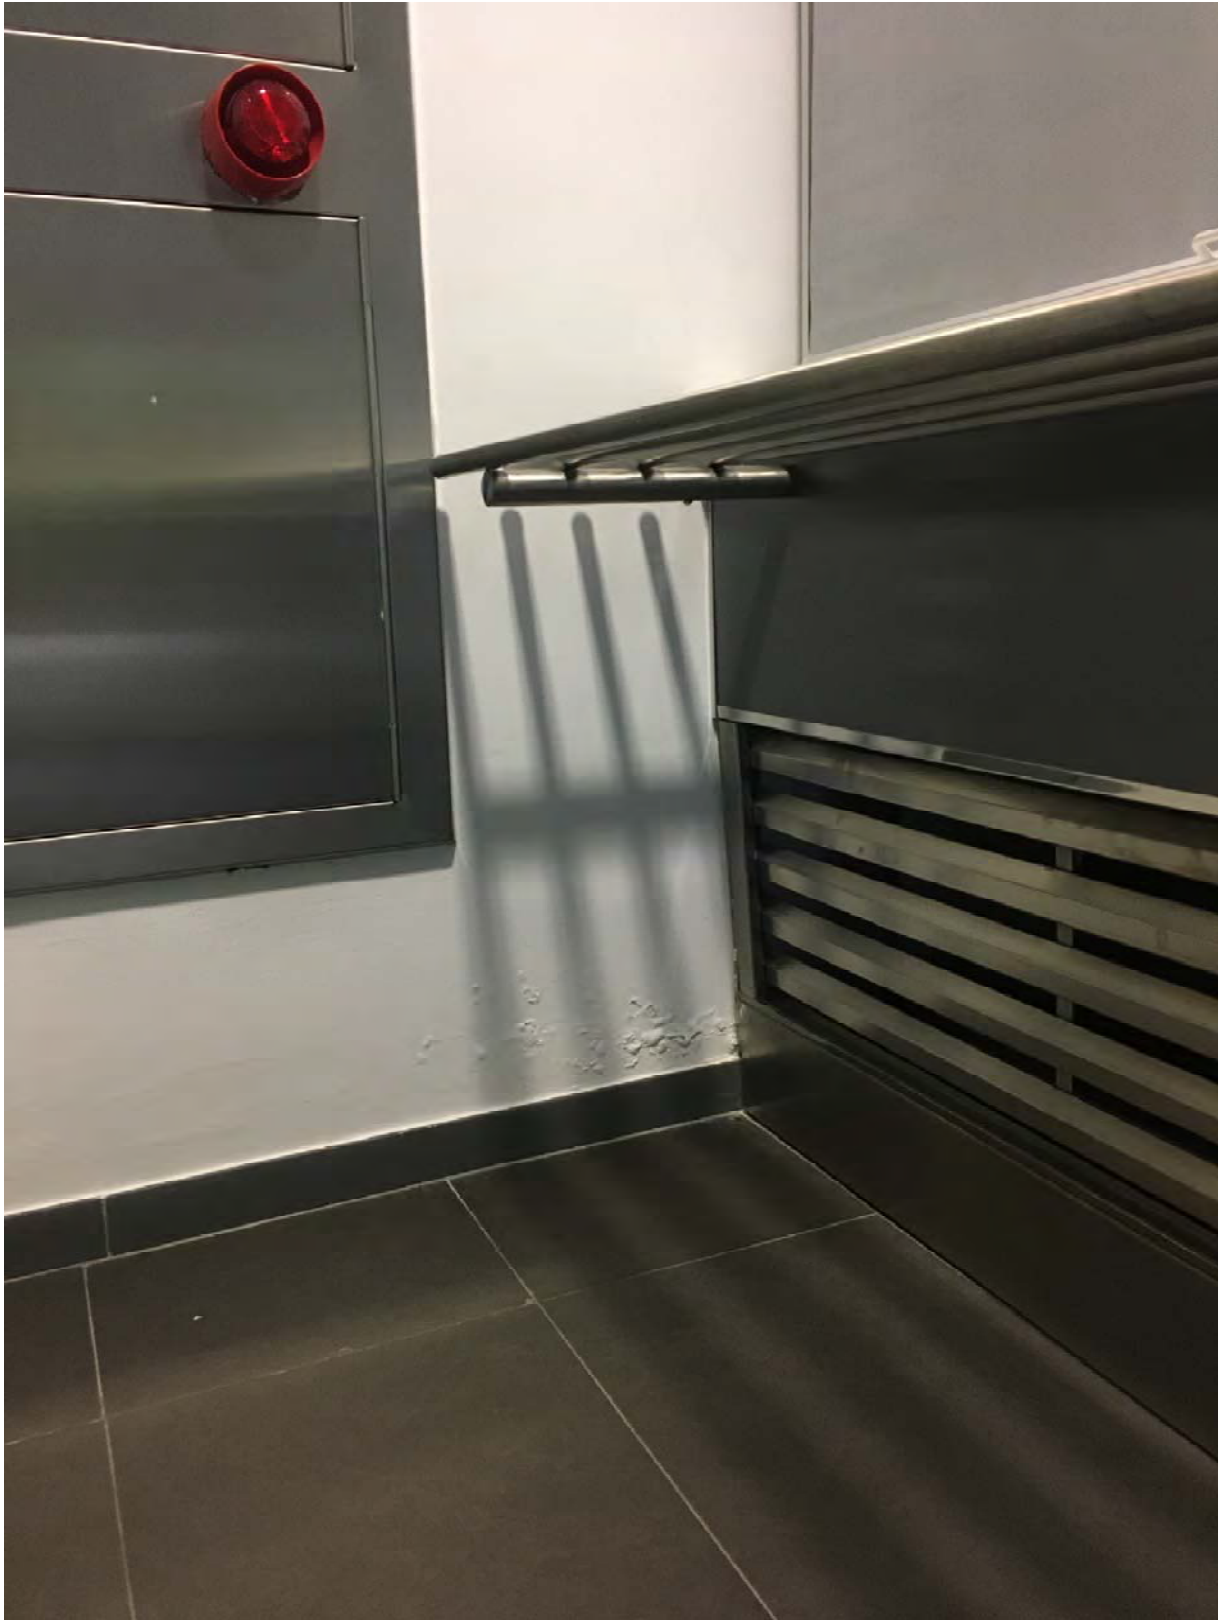
ZONA 7 –AUTOSERVICIO.

Si la superficie está pintada con pinturas no transpirables al vapor se formarán burbujas o ampollas de vapor de agua en la superficie pintada, como ocurren en el paramento del autoservicio.

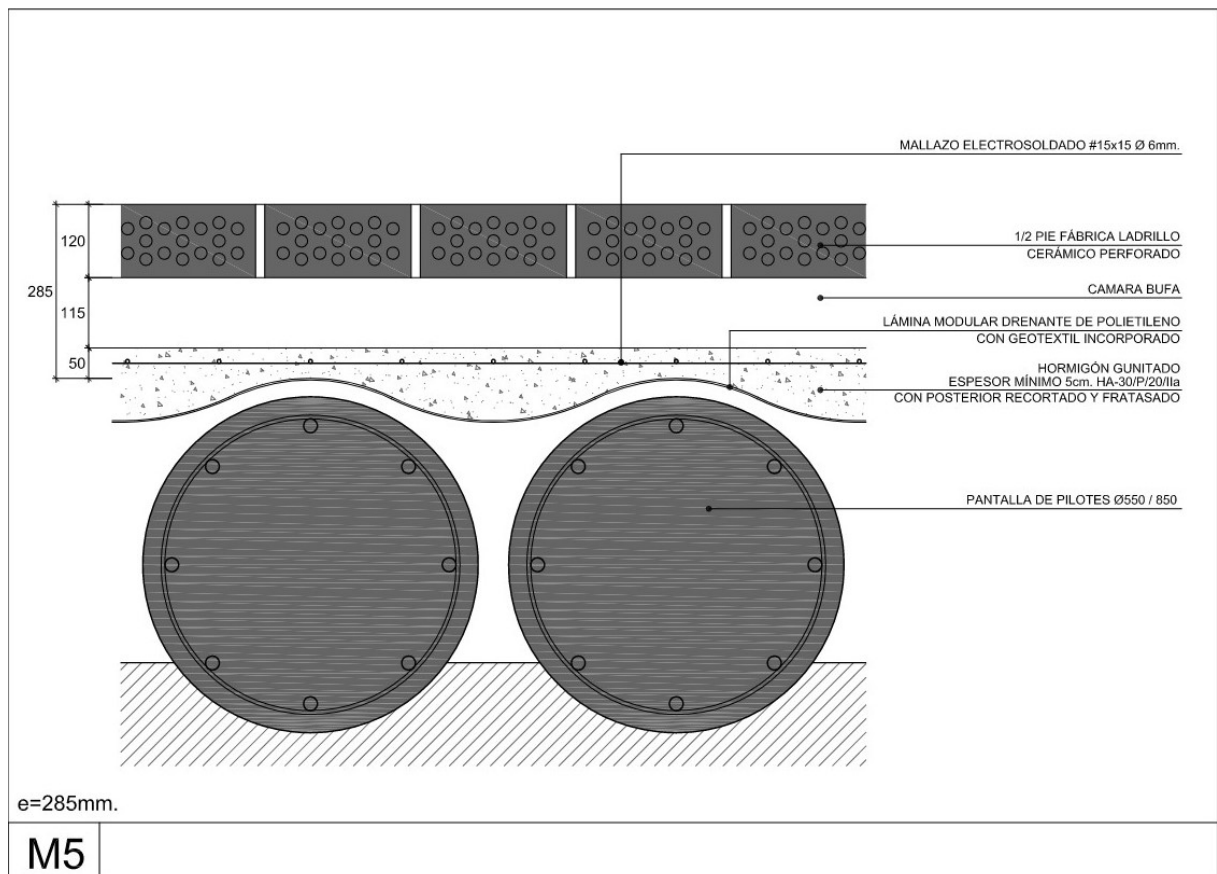
Como se puede comprobar en este plano de planta del muro M5, extraído del plano AMT-01 Memoria de Muros y Tabiquerías del proyecto de ejecución, la solución contemplaba el gunitado de hormigón armado con mallazo electrosoldado de toda la cara interior de la pantalla de pilotes, independientemente del diámetro de estos.

Esta solución responde a la necesidad de contener el terreno que queda comunicado a través de los espacios no macizados entre pilotes contiguos. De otra manera, el terreno a merced de la presión propia, la hidrostática y su propia fluidez, podría deslizarse hacia el interior del espacio vaciado y contenido por la pantalla de pilotes. Por ello, cuando los pilotes no alcanzan a ser secantes entre sí o tan siquiera tangentes, se recurre al hormigonado de la cara interna de la pantalla para garantizar la estabilidad del terreno en los espacios entre pilotes.

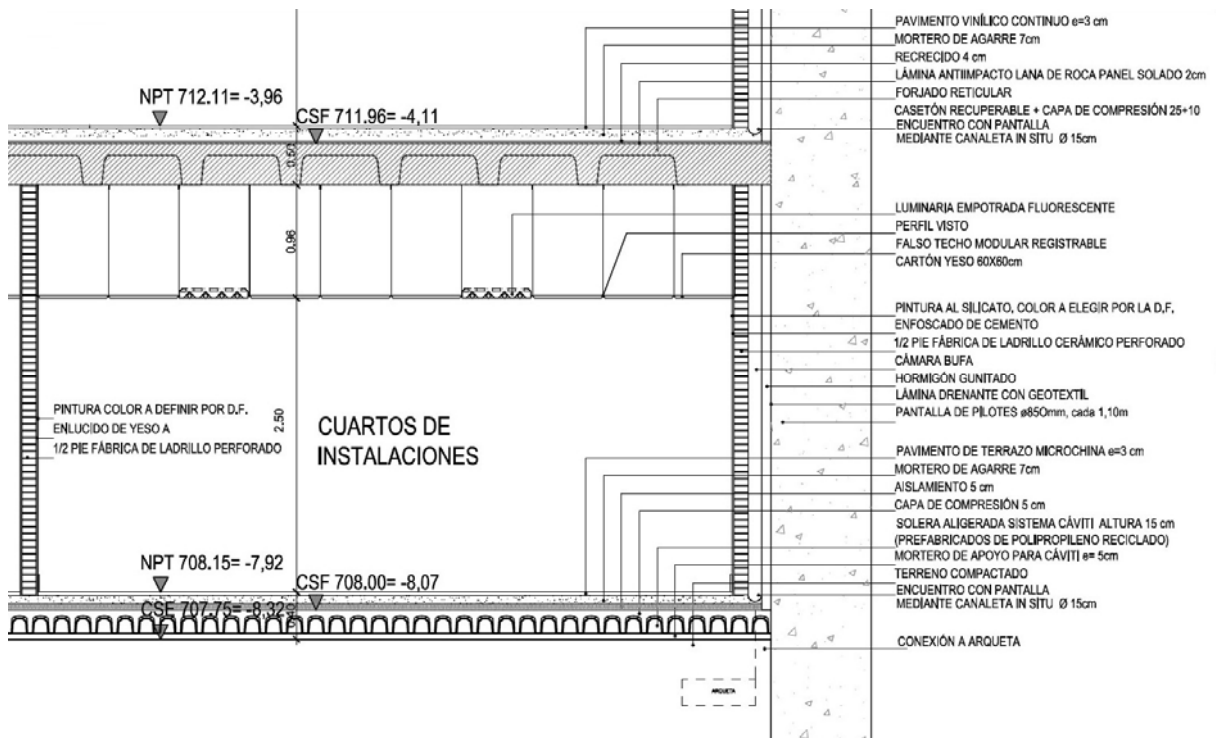
También se contempla esta solución en el plano AS-02 Sección Constructiva del proyecto de ejecución, como se puede comprobar en el siguiente detalle extraído del mismo:

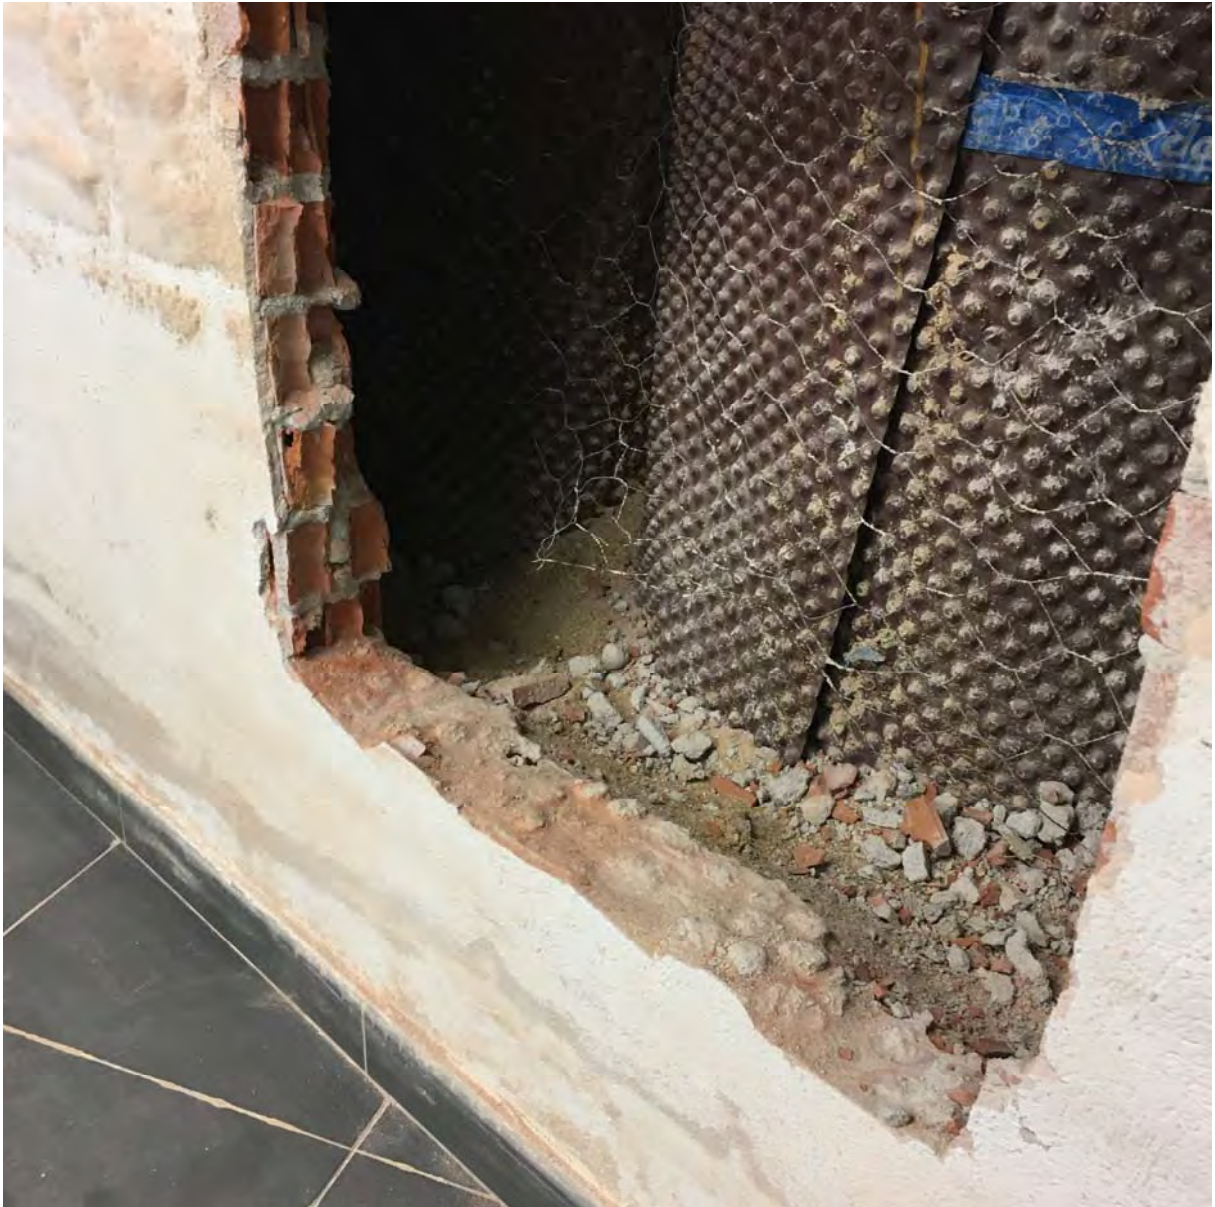
ZONA 3 – CALA DEL TABIQUE DE CÁMARA BUFA

Sin embargo, al realizar el calado y apertura del tabique de la cámara bufa en el cuarto de

Almacenaje del sótano 2, se ha podido comprobar que la solución ejecutada no corresponde con la proyectada; la cara interior de la pantalla no está gunitada con hormigón armado con mallazo sino que únicamente se ha colocado una lámina nodular drenante sostenida contra la pantalla mediante malla de gallinero de simple torsión anclada en su perímetro:

Examinadas las actas de obra, se ha comprobado que, a petición de la empresa constructora, ORTIZ, se propuso la sustitución de la solución gunitada de proyecto por otra sin gunitado, mediante lámina drenante sostenida por malla de simple torsión. La modificación se propuso para el 54,5% de la superficie contemplada originalmente en el proyecto, correspondiente con la de la pantalla de pilotes que conforman los sótanos del edificio, dejando la solución original únicamente para el restante 45,5%, correspondiente con los sótanos de garaje. La propuesta fue aceptada por la Dirección Facultativa y se ejecutó sin gunitado.

Al cambiar la solución original de proyecto, evitando el refuerzo de hormigón y colocar únicamente una lámina drenante, la solución no tiene la capacidad mecánica de contención del terreno. De esta manera, las tierras se pueden desprender y deslizar arrastrado por el agua a través de los huecos existentes entre pilotes contiguos.

La reparación requiere evitar el desprendimiento del terreno por entre los pilotes, bien estabilizando el terreno por el exterior, cambiando sus propiedades mediante inyecciones realizadas por perforación desde la superficie, o bien realizando la capa de contención originalmente concebida para contener las tierras en el proyecto pero que durante las obras de ejecución se decidió no acometer.

La recuperación del gunitado de la cara interior de la pantalla presenta la desventaja de requerir necesariamente obras de importante entidad en el interior del edificio, pero al mismo tiempo, al quedar a la vista mientras se realiza, facilita un mayor control técnico de la ejecución, garantizando la calidad y prestaciones de la solución con mayor fiabilidad que la opción anteriormente señalada.

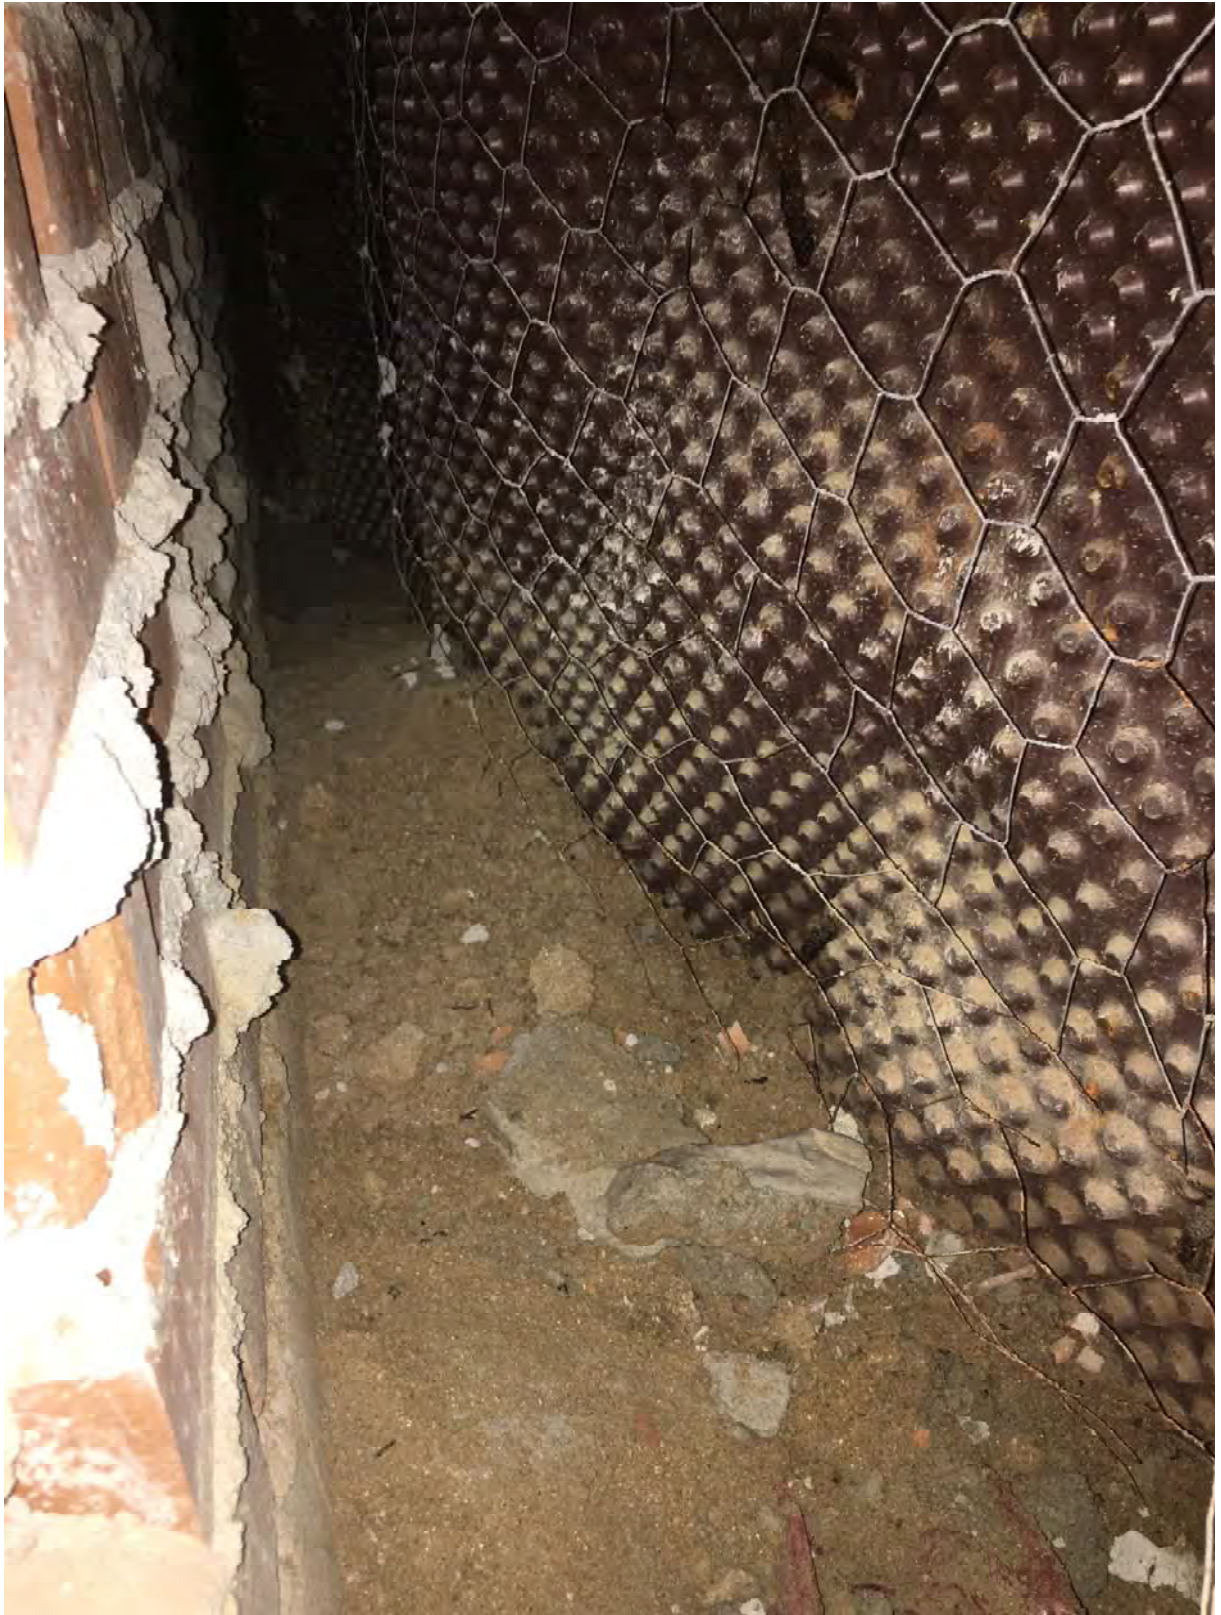
ZONA 3 – LATERAL IZQUIERDO DE LA CALA DEL TABIQUE DE CÁMARA BUFA

Como se puede observar en las fotografías, donde se aprecian con claridad una importante base de tierra al pie de la cámara, el terreno, efectivamente, se está desprendiendo entre los huecos existentes, deslizándose por el trasdós de las láminas drenantes hasta colmatar la canaleta de recogida del agua drenada de la cámara bufa.

Todas estas tierras acumuladas, retienen a su vez el agua drenada del terreno que debería circular por la canaleta hasta las arquetas de conexión y evacuación del sistema de

El agua, al quedar retenida en la tierra que ocupa la base de la cámara, entra en contacto directo con el tabique de fábrica de ladrillo que cierra la cámara y, por las características higroscópicas de este material cerámico, es absorbida fácilmente por capilaridad y transmitida a su vez al revestimiento de la cara opuesta del tabique así como a los tabiques y otros elementos constructivos que a su vez están en contacto con este, como la capa de nivelación del solado o la de agarre.
