Estudio Técnico de Patologías Constructivas del Edificio del Instituto de Investigación IMDEA Software, Campus Montegancedo s/n, 28223 – Pozuelo de Alarcón - Madrid.

Cliente: Gerencia IMDEA Software

**Autor: Javier Cort Arce
Arquitecto Superior**

Separata 1 – Análisis Humedades Muro Cámara Bufa Planta Sótano 2

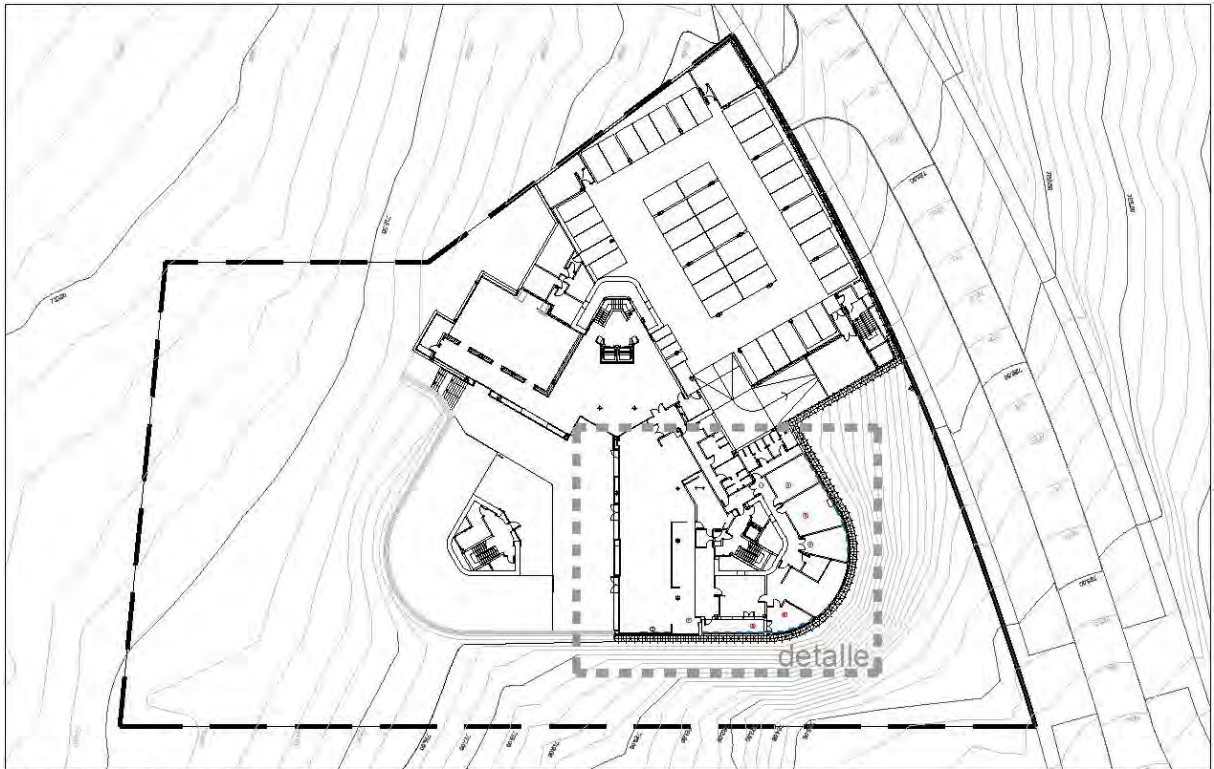
PLANTA SOTANO 2

En el plano detalle de la planta sótano 2, a escala 1:250, se ha señalado, con línea gruesa discontinua de color azul, los paramentos de la cámara que presentan humedades y las salas o estancias a las que pertenecen y afectan. Además, se ha indicado mediante numeración correlativa los espacios cuyas imágenes se incluyen seguidamente para permitir una comprensión más completa de los mismos y de la extensión de la deficiencia analizada.
